Hela 2 års garanti

A full 2-year warranty

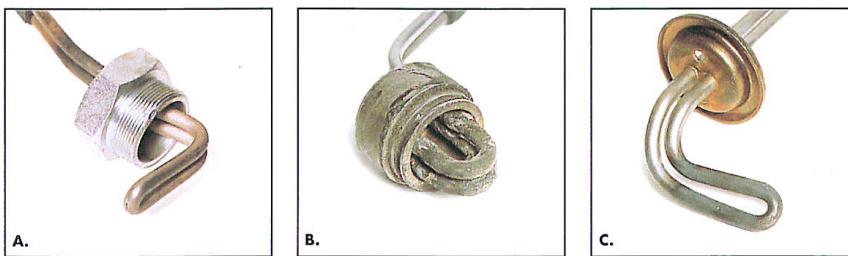
A. Approved claim. Characteristics: A clean and shiny heating coil that cannot be installed when the vendor visually inspects and/or attempts installation or does not function. Cause: Manufacturing or material defect. Advice: Send in only heating coil for claim handling.

B. Rejected claim. Characteristics: Coating on heating coil. Cause: Polluted/contaminated coolant e.g. radiator cement is added to the coolant. Advice: Clean the cooling system, install a new heating coil according to the installation instructions and fill new coolant.

C. Rejected claim. Characteristics: Completely or partly blue-black heating coil. Cause: Insufficient cooling of heating coil as a result of:

1. Incorrect installation (see installation instructions).
2. Insufficient bleeding of air from cooling system (see vehicle's owner's manual).
3. Insufficient coolant in cooling system (see vehicle's owner's manual).
4. Insufficient quantity of anti-freeze in cooling system (icy slush prevents circulation) Advice: Install new heating coil according to installation instructions. Pay special attention to the texts in the installation instructions and in the vehicle's owner's manual about coolant level, bleeding air, leakage and quantity of anti-freeze.
